İstanbul Sanayi Odası - İstanbul Teknik Üniversitesi
Doktora / Yüksek Lisans
Tezlerine Sanayi Desteği Projesi

BAKIR TEL ÜRETİMİNDE TOZLANMA

Bakır Tel Üretiminde Tozlanma

Kısaltılmış Yüksek Lisans Tezi

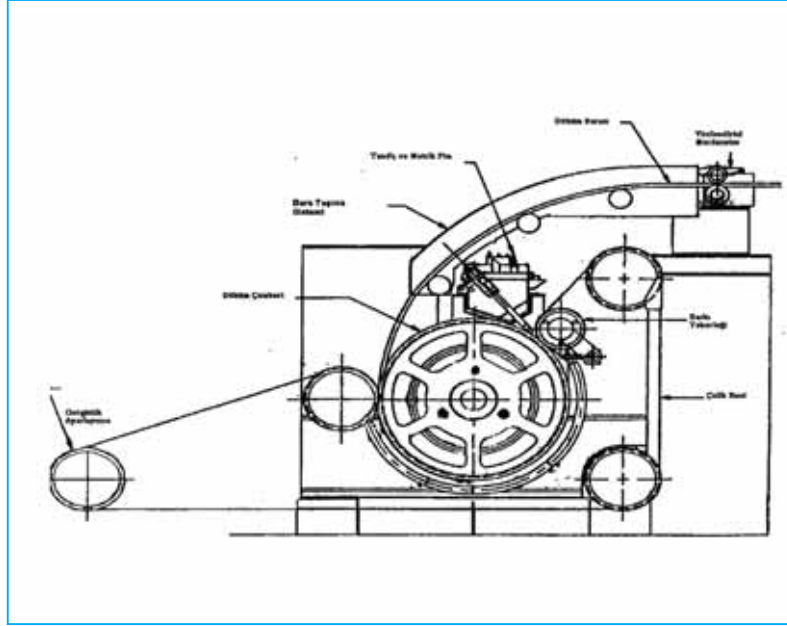
SCR üretim prosesindeki tipik bir döküm makinesi Şekil 1.1'de gösterilmektedir. Döküm makinesi; döküm tekerleği ve bu tekerleği çevreleyen çelik banttandır. Kalıp dört bir yüzeyinden su spreyi yardımıyla soğutulmakta ve böylece ergimiş bakır 30 saniyeden kısa bir sürede katılaştırılmaktadır.

Şekil 1.1. SCR üretim prosesindeki döküm makinesinin şematik bir görünümü [1].

Bara 20-28 cm/sn gibi yüksek hızlarda döküm makinesinin dışına çıkmaktadır ve bükülmeksizin kılavuz merdaneler vasıtasıyla bara hazırlama ünitesine aktarılmaktadır. Bu ünite baranın köşelerini tıraşlar ve yüzeyine yapışan oksitleri kaldırır.

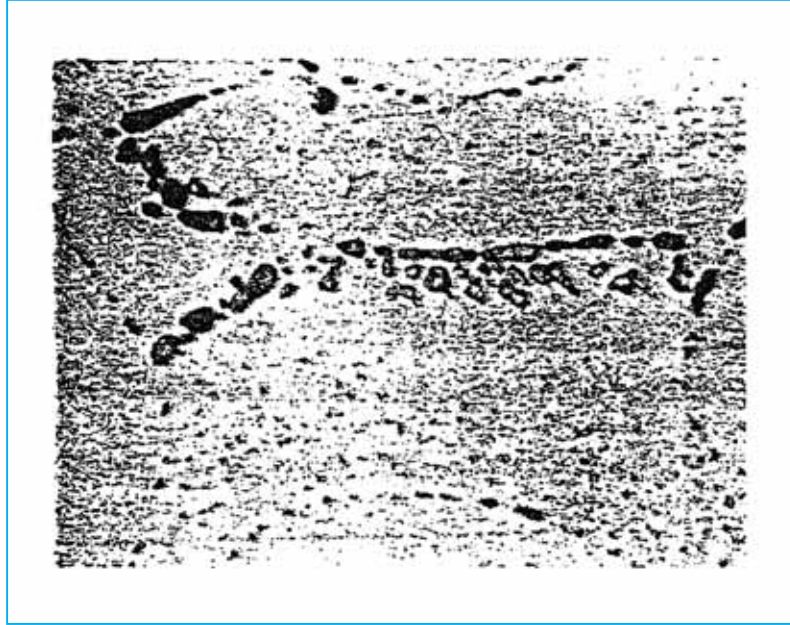
Yüksek oksijen içeriklerinde katılma esnasında baranın merkezinde birbirine oldukça yakın mesafelerde oluşan oksit partikülleri, ilerleyen tel çekme işlemleri için kritik bölgelerdir. Şekil 1.2'de birbirine oldukça yakın oksit partiküllerinden oluşan bir bara yapısı gösterilmektedir.

Bu yapı incelendiğinde oksitlerin adeta bir zincir formu oluşturduğunu söylemek mümkündür. Tel çekme işlemi esnasında bu tür oksit partikülleri mikro çatlakların çekirdeklendiği bölgelerdir.

Şekil 1.2. Birbirine oldukça yakın oksit partikülleri içeren bir döküm barasının mikro yapı görüntüsü[2]

Bu oksit partikülleri oldukça serttir ve deforme olmamaktadırlar. Ancak gerek sıcak haddeleme gerekse de tel çekme işlemleri esnasında bu partiküller kırılabilirlerdir. Bu nedenle katılma koşulları ve oksijen içeriği bu oksitlerin dağılımlarına önemli derecede etki etmektedir [2].

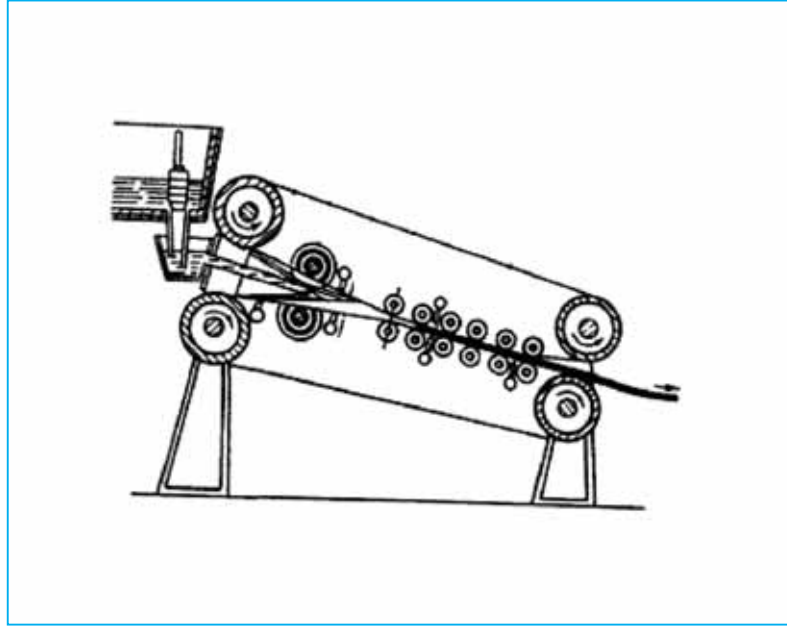
Bakır katotlar bir şaft fırınında ergitilmekte ve ergimiş metal bir bekletme fırınına aktarılmaktadır. Ergimiş metal döküm makinesine aktarılmadan önce oksijen içeriği ölçülmektedir. Şekil 1.3'te görüldüğü gibi hazelett döküm makinesi birbiri üzerine yerleştirilmiş iki çelik kemerden oluşmaktadır.

Şekil 1.3. Hazelett konveyör döküm makinesinin ilk versiyonlarından birinin şematik görünümü[3]

Ergimiş metal iki konveyör kemeri arasında döküldükten sonra soğutulmuş katılaşması sağlanmaktadır. En fazla 2100-9000 mm² yüzeye sahip dikdörtgen döküm barası 10-15 pasoda SMS-Meer haddesinde haddelenmektedir. Filmaşın 6-37 m/sn hızla haddeden çıkmaktadır. Son olarak, filmaşın dekapaj işlemine tabi tutulmakta ve soğutulmaktadır.

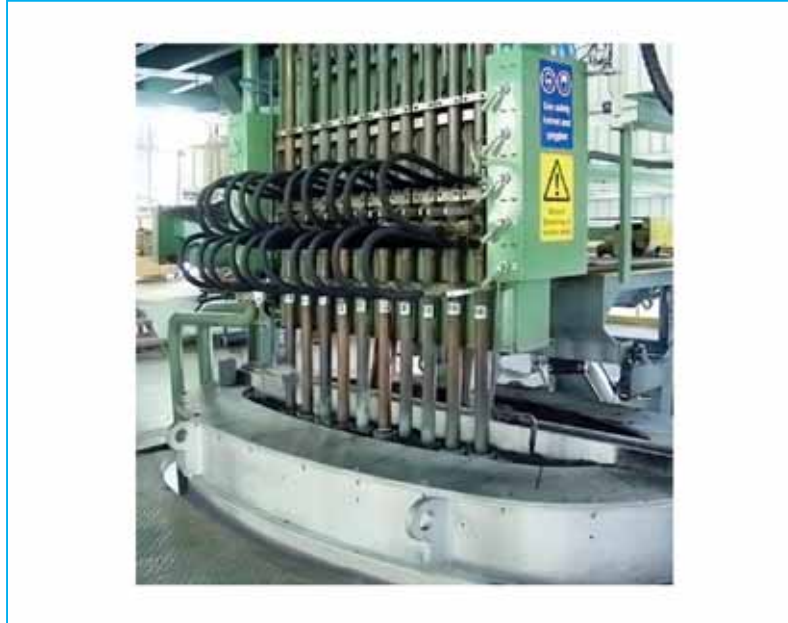
Bekletme fırınının üzeri koruyucu atmosfer sağlayan ince taneli grafit örtüsü ile kaplanmıştır. Yüksek saflıkta katod kullanılmasının nedeni, bakır içerisinde çözünmüş oksijenin mevcut olmaması dolayısıyla empüritelere oksitlenerek zararlı etkilerinin ortadan kaldırılmasının mümkün olmayışıdır. Bu noktada Southwire ve Contirod üretim prosesleri daha geniş aralıkta empürite seviyesine sahip katodlarla çalışma olanağı sağlayabilmektedir. Yukarı döküm olarak bilinen oksijensiz bakır filmaşın üretim yönteminin kokil kalıplı döküm sistemi Şekil 1.4'te gösterilmektedir.

Şekil 1.4. Yukarı döküm oksijensiz bakır filmaşın üretim yönteminin kokil kalıplı döküm sisteminin görünümü [5]

Yukarı döküm teknolojisi ile oksijensiz bakır üretiminin gerçekleştirildiği bu proseste, döküm makinası bekletme fırınının üzerinde yer almaktadır. Su soğutmalı kokil ergimiş metalin içerisine daldırılmakta ve metalostatik basınç yardımıyla ergimiş metal haddenin içerisine doğru yönlendirilmektedir[4]. Su ile soğutma sayesinde metal hızlı bir şekilde katılaştırılarak 20 mm çapında filmaşın haline getirilir ve 2-3 tonluk kangal halinde sarılır. Bu yöntemle oksijen içeriği yaklaşık 1-2 ppm civarında olan oksijensiz filmaşın üretimi gerçekleştirilmektedir. Hava ile herhangi bir temas olmadan eritilen ve dökülen bu bakır, oksijensiz bakır olarak isimlendirilir.

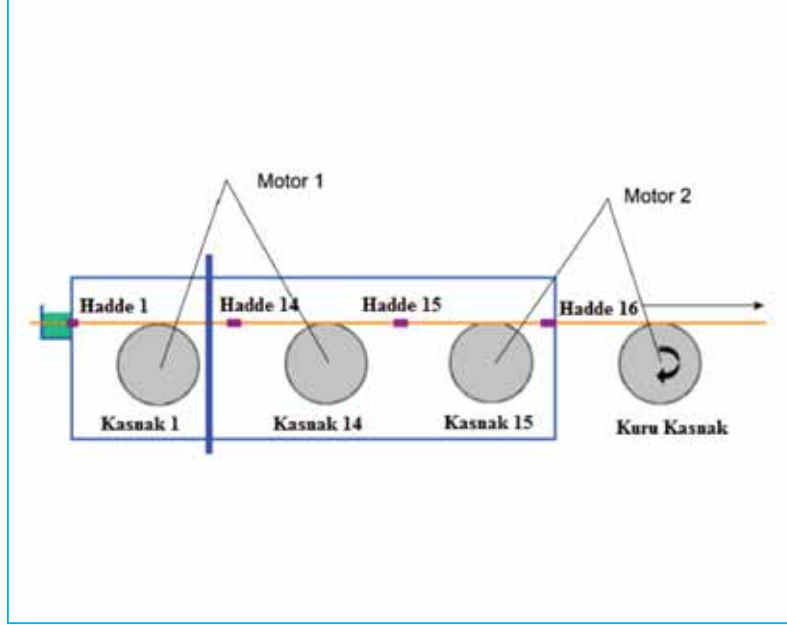
Çift motorlu çekim makinesi tek veya çok telli çekim makinesi olabilir ve geleneksel tek motorlu çekim makineleri ile çift motorlu çekim makinesi arasındaki fark, tipik olarak Şekil 2.1'de gösterilen 16 haddeli çekim makinesinde olduğu gibi iki farklı motor tarafından kasnaklara verilen iki farklı kasnak hızının sağlanmasıdır.

Şekil 2.1. Çift motorlu bir çekim makinesinin şematik görünümü[12].]

1-14 kasnaklar için % kayma standart çekim makinelerinde olduğu gibi ayarlanır. 15.ve 16. kasnaklar arasındaki mekanik ilişkide aynı şekilde ayarlanır. Tüm haddeler ve kasnaklar kullanıldığında kayma faktörü bakır için %2 ila %3 arasında ayarlanmaktadır [12].

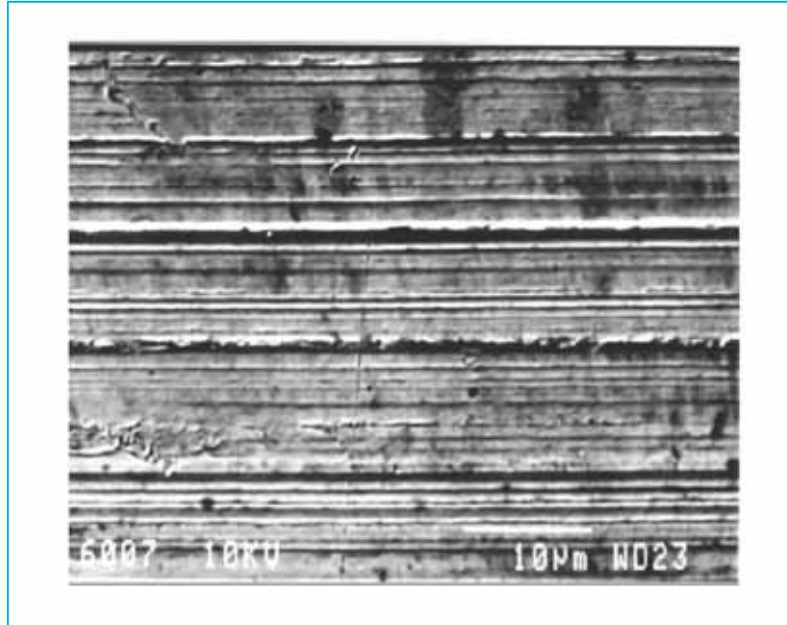
Zımpara kâğıdının malzemeyi aşındırması abrasif aşınmaya tipik bir örnektir. Zımpara kâğıdındaki ince sert partiküller kendinden daha yumuşak olan malzemeden tozlar kaldırır. Her sert parçacık, yumuşak malzemenin yüzeyinden parçacıklar koparan ince bir kesme aleti gibi davranır. Daha az bir abrasif aşınma durumunda, sert partiküller her pasoda yumuşak malzeme yüzeyinde derin çizgiler oluşturur ve sonraki pasolarda çizgiler malzeme kopana kadar daha da fazla aşınmaktadır. Tel çekme işleminde, kalıp yüzeyindeki pürüzlülükler zımpara kâğıdı gibi davranır. Şekil 3.1'de abrasif aşınmaya bir örnek olan tel yüzeyindeki çizikler görülmektedir.

Şekil 3.1. Kalıp pürüzlülüğü nedeniyle tel yüzeyinde oluşan çizikler [16].

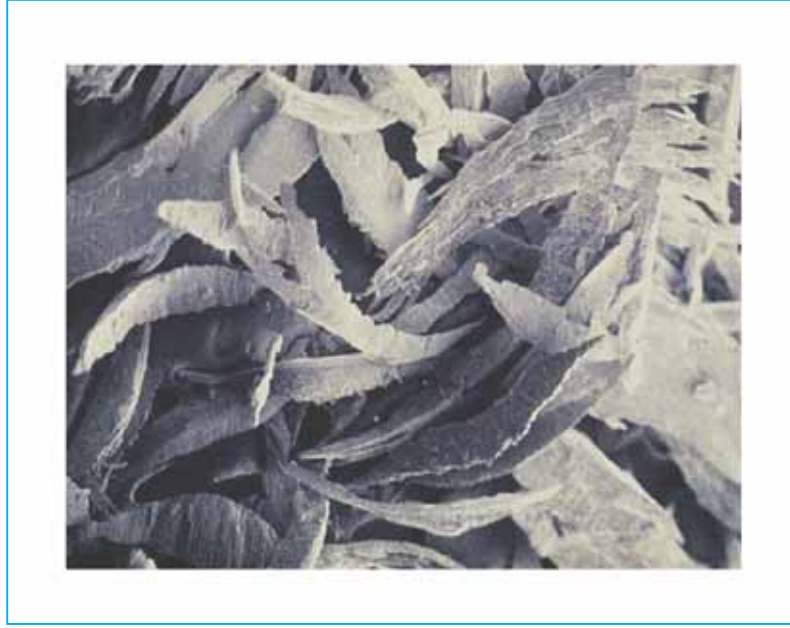
Şekil 3.2'de de abrasif aşınma mekanizmasıyla oluşmuş uzamış tozlar görülmektedir. Tüm tel çekme kalıpları telden daha sert yüzey pürüzlülüğüne sahiptir ve abrasif aşınma en şiddetli şekilde polikristalin elmas kalıplarda görülür. Bu da hem tel hem de diğer kalıp malzemelerinden daha keskin yüzey pürüzlülüğüne sahip olması demektir.

Şekil 3.2. Abrasif aşınma nedeniyle oluşan tozlar [16].

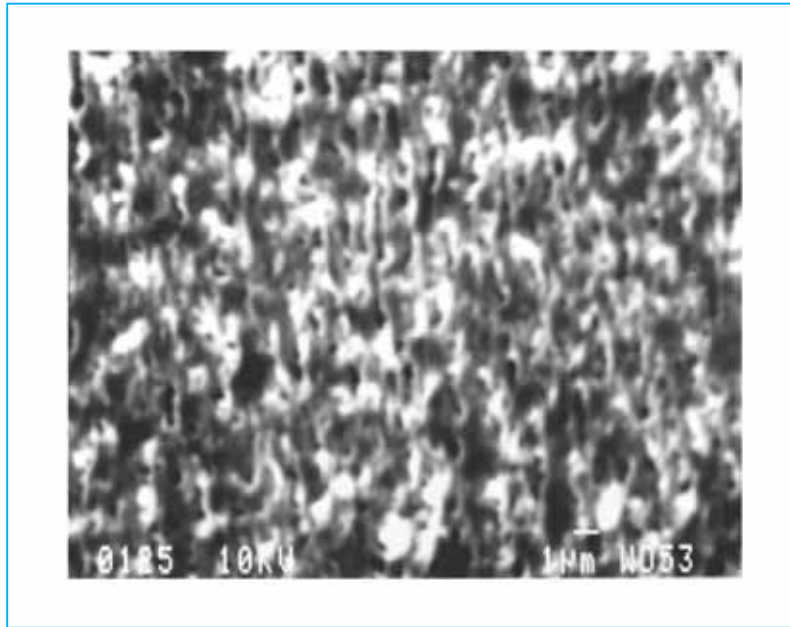
Polikristalin kalıpların tane boyutu abrasif aşınmanın şiddetinin tespitinde büyük rol oynar. Literatürde bahsedildiği gibi, polikristalin elmasın tane boyutu daha ince olur ve böylece aşınma da artar. Şekil 3.3'te bir polikristalin elmas kalıbın yüzeyi görülmektedir.

Şekil 3.3. Bir polikristalin elmas kalıbın yüzeyi [16].

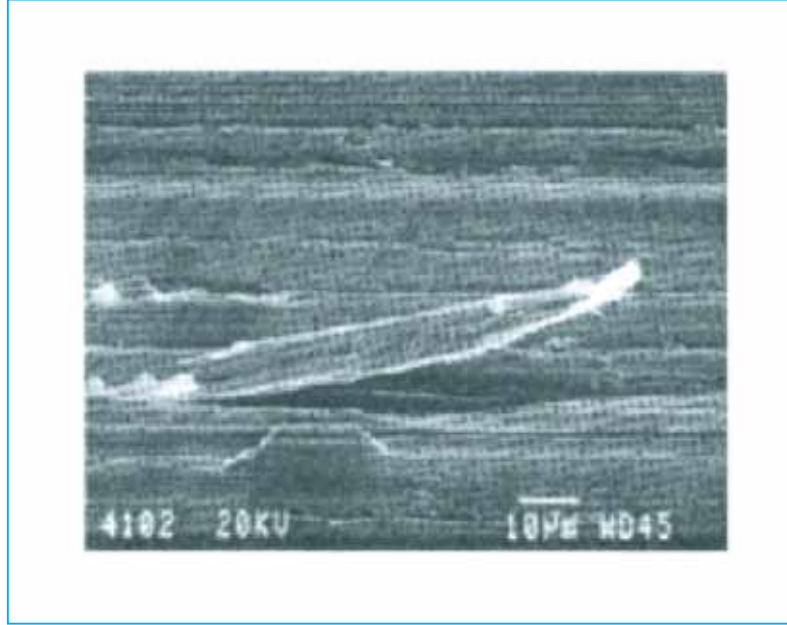
Çoğu çekim teknolojilerinde, toz olarak adlandırılan ufak parçacıklar tel yüzeyinden kopmaktadır, bu tozlar yağlayıcıyı kirletir, yağlayıcının kalıba girişini engellerler. Tozlar sonradan tel yüzeyine batmış olabilirler. Bakır tel yüzeyinden kopan bir tozun SEM resmi Şekil 3.4'te gösterilmektedir. Bu toz kalıp pürüzlülüğü nedeniyle meydana gelen abrasif aşınmanın bir sonucu olarak

Şekil 3.4. Tel yüzeyinden kopmaya başlayan bir toz partikülünün SEM resmi [22].

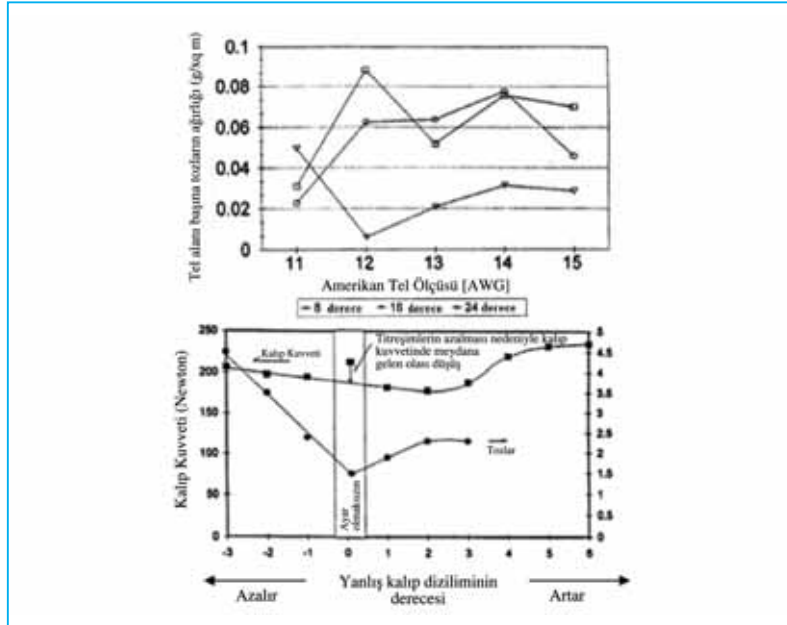
oluşturmuştur. Şekil 3.5'teki verilerden de anlaşıldığı gibi düşük açılı kalıp kullanımı, bakırdaki toz oluşumunu arttırmaktadır ve en düşük toz oluşumunu da 16°'lik kalıp açısı sağlamıştır. Şekil 3.5'te de görüldüğü gibi, toz oluşumu birde kötü kalıp dizilimiyle artmaktadır [22].

Şekil 3.5. Yanlış kalıp diziliminin bir fonksiyonu olarak tozların varlığını gösteren grafikler[22].

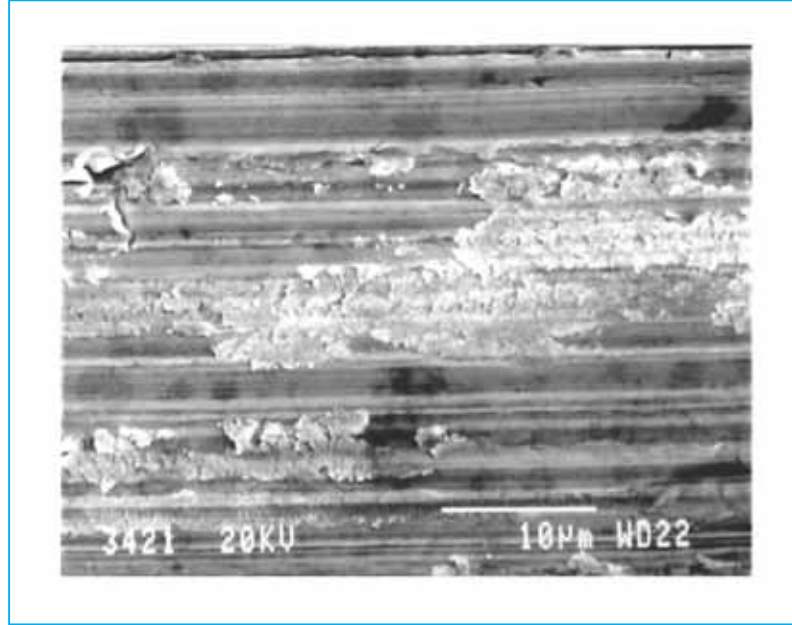
Çoğu tel çekme işleminde, daha iyi nihai özellikler elde etmek veya tel kopmalarını azaltmak amacıyla tel bir tavlama işlemine tabi tutulur. Sık sık tel yüzeyi telin iç kısımlarına göre daha fazla deformasyona maruz kalır ve deformasyon sertleşmesine uğrar. Tel yüzeyi birde sürtünmeden dolayı ısınmaya maruz kalarak tavllanır ve yumuşama meydana gelebilir. Deformasyon sertleşmesine uğrayan yüzey aşırı miktarda sertleştiğinde, ayrıca sert ve kırılabilir yüzey çatlamaya ve dağılmaya başlar. Bu olay yüzey deformasyonu aşınması olarak adlandırılır ve Şekil 3.6'da gösterilmektedir [16]. Çoğu aşınma prosesinde kazındığından dolayı malzemenin en fazla deforme olan kısmı yüzeydir [18].

Şekil 3.6. Tel yüzeyinde deformasyon aşınması izleri [16].

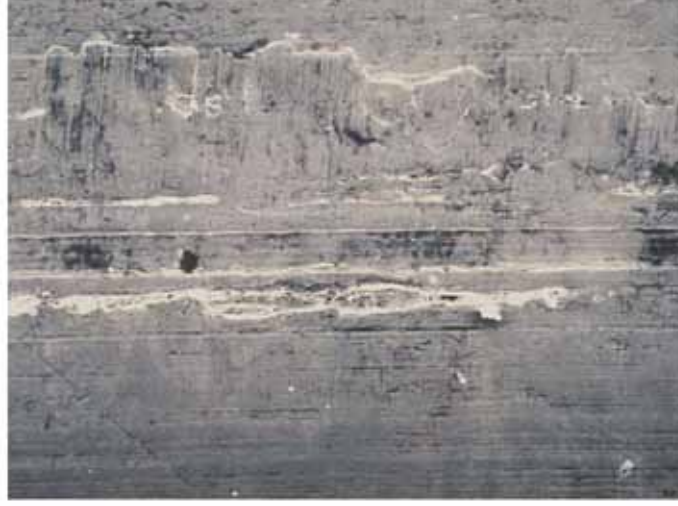
Adezif proseslerde, temas halindeki iki yüzey arasındaki yapışmanın bir sonucu olarak aşınma meydana gelir [21]. Bir başka deyişle; iki katı cisim direkt olarak temas haline getirildiğinde, mikroskobik seviyede onların yüzey pürüzlülükleri birbirine yapışır. Birbiri üzerinde kayan iki katı cisim arasında yüzey pürüzlülükleri yapışması devam eder ve sonra bu yapışkan bağlar kopar. Çoğu kez, iki malzeme arasındaki ara yüzeydeki bağlar tamamen kopmaz ve onun yerine bazen daha yumuşak malzemenin bir parçası kesilmek suretiyle aşınma partikülleri oluşmaktadır. Aşırı adezif aşınma birçok özelliklerinden dolayı ayırt edilmektedir. Şekil 3.7'de adezif aşınmanın bir örneği gösterilmektedir.

Şekil 3.7. Bakır tel yüzeyinde oluşmuş adezif aşınma görüntüsü [16].

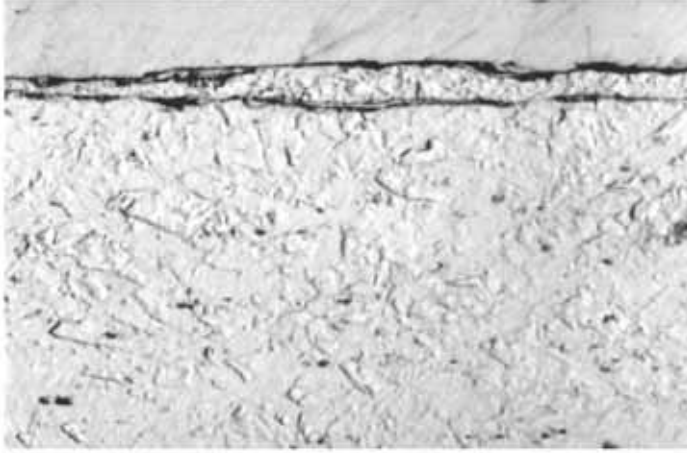
Delaminasyon aşınmasında Şekil 3.8'de gösterildiği gibi, yüzey altı çatlakları çekirdeklenir ve yüzeye paralel ilerler.

Şekil 3.8. Delaminasyon aşınması nedeniyle ortaya çıkan yüzeyin altındaki çizgisel çatlaklar[16].

Çatlaklar yaklaşık olarak yüzeyden 10 mikron derinlikte meydana gelir. Bu bölgede çekme gerilmesi en yüksek değerdedir ve dış yüzeye diktir. Tipik bir deforme edilmiş tabaka Şekil 3.8'de görülebilir. Sonuçta, hızlanmış deformasyon ile birlikte çatlak büyümesi en üst tabakanın telden ayrılmasına yol açar. Şekil 3.9'da delaminasyon sonucu ortaya çıkan tozlar görülmektedir.

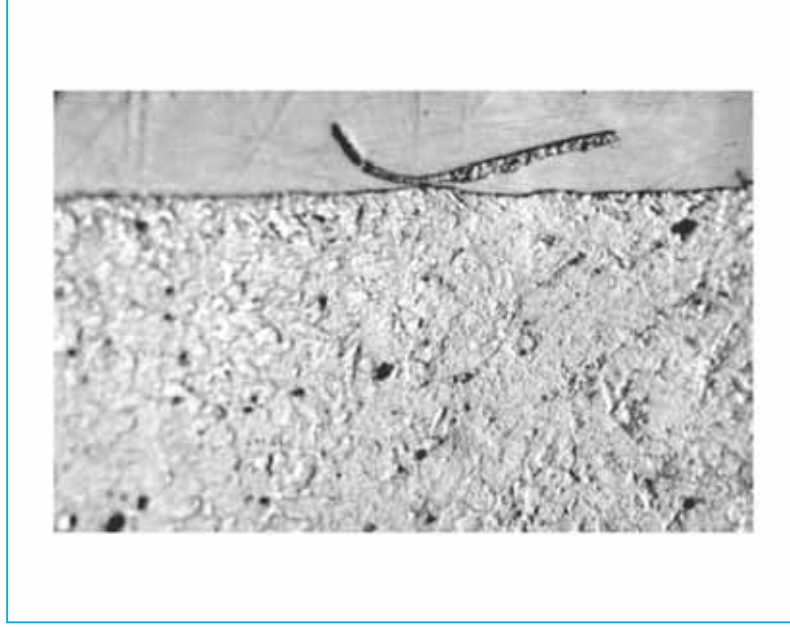
Şekil 3.9. Tel yüzeyine yapışmış delaminasyon sonucu oluşan toz görüntüsü [16].

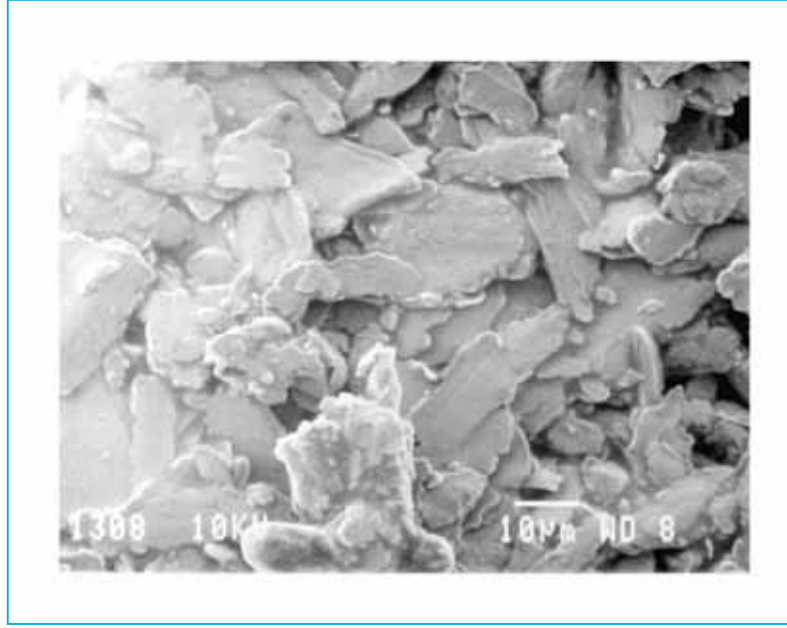
Nihai tozlar genellikle kalın ve pul şeklinde parçacıklardır. Şekil 3.10'da tipik delaminasyon tozları görülmektedir. Toz oluşturan tüm diğer toz oluşum mekanizmalarının aksine delaminasyon aşınması tamamen ortadan kaldırılabılır (özellikle de çekirdeklenme bölgelerinde bakır oksit inklüzyonları olması durumunda). Delaminasyon aşınması sonucunda oluşan tozlar, diğer mekanizmalarla oluşan tozlara kıyasla daha büyük partiküller halindedir. Bu iri partiküller daha kolay filtre edilebilir boyutlarda olduğundan tel çekme problemleri üzerinde ikincil bir etkiye sahip olacaktır. Çekilmiş sert tellerin küçük bir çapta bükülmesi delaminasyona uğramış partiküllerin oluşumunu arttıracaktır. Buna ilaveten, bu tozların deformasyon sertleşmesi meydana gelmiş malzemede oluşması daha olasıdır.

Şekil 3.10. Delaminasyon aşınması nedeniyle ortaya çıkan pul şeklindeki tozların SEM görüntüsü[16].

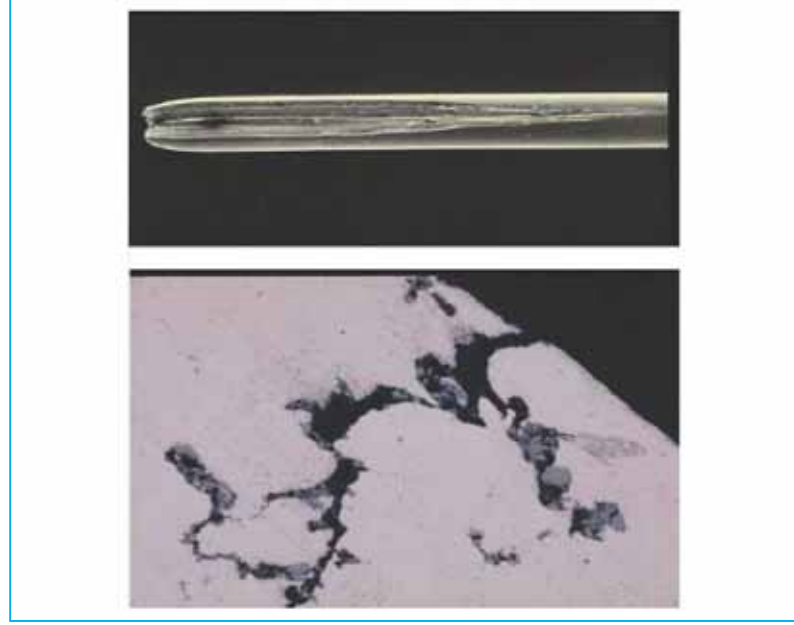
Kıymıklar genellikle çok uzundur fakat çekilmiş tel yüzeyinden soyulan ince metalin parçalarıdır. Bunların nedeni; kalıntı oksitler, mekanik hasarlar, çekme kalıbı ile tel arasındaki yanlış dizilim veya zayıf yağlama olabilir. Bazen tel çekme veya filmaşın yüzeyinden kaynaklanan hataların ayırt edilmesi zor olabilir. Filmaşın kaynaklı kıymıklar genelde gömülü oksitlerle birlikte aynı kaynaktan çıktığı için, telin yatay kesitinin metalografik olarak incelenmesi bu hataların kaynağının tam olarak tespit edilmesinin kesin bir yoludur. Diğer taraftan, tel çekme kaynaklı kıymıklar tel çekme problemlerinden dolayı olduğu için gömülmüş olan oksitler genellikle kaynaktan görünmezler. Şekil 3.11A ve 3.11B'de sırasıyla filmaşın ve tel çekme kaynaklı kıymıklar gösterilmektedir [16].

Şekil 3.11.A. Yüzeğe gömülü oksitler nedeniyle kıymık etrafında oluşan çatlaklar [16].

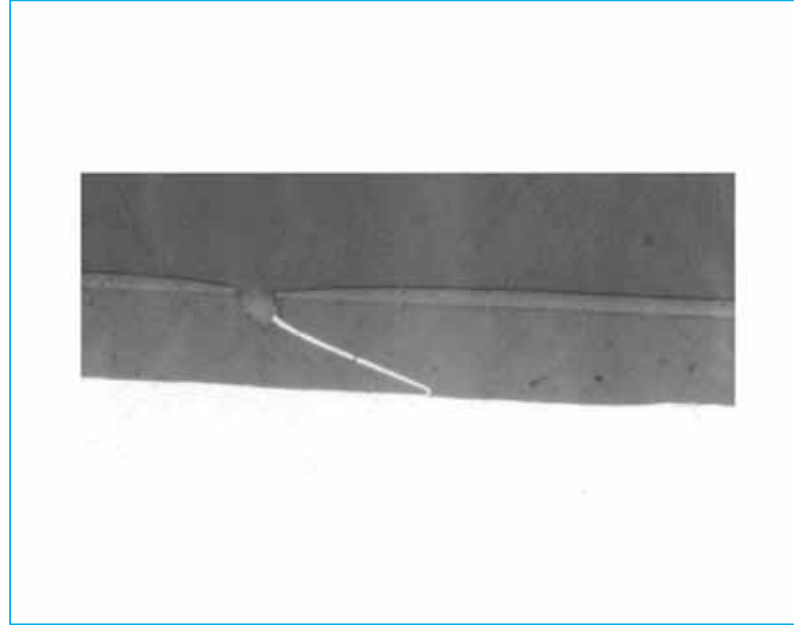
Şekil 3.11.B. Tel çekme esnasında emaye kaplı tel üzerinde oluşan kıymıklar. 240 büyütmede oksitler görünmemektedir [16].

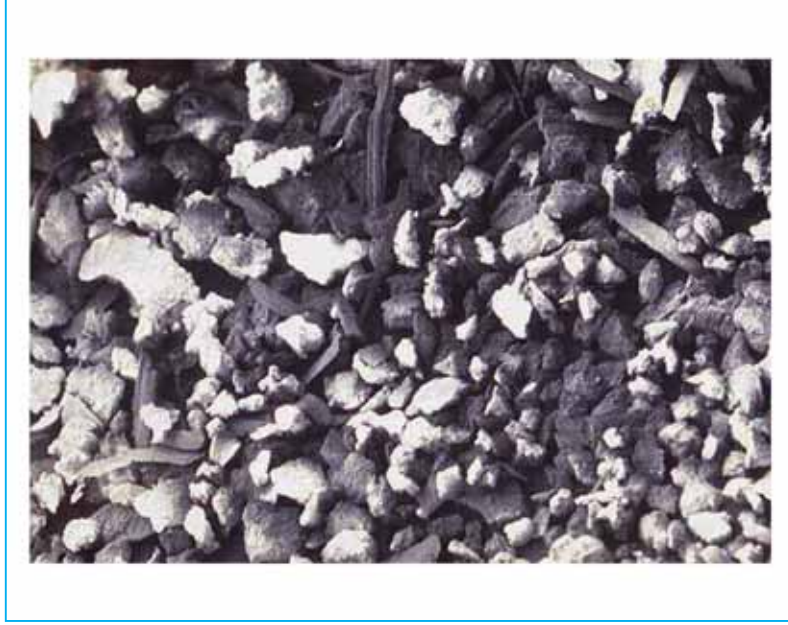
Bir katı yüzeyle birlikte çalışan sıvının aşınmaya sebep olması durumunda meydana gelen aşınma genellikle erozyon veya erozif aşınma olarak adlandırılır [21]. Bakır tel ve tel çekme emülsiyonu arasındaki etkileşimler tel çekme makinesinde organik bakır çamuru oluşumuna neden olabilir. Bu bileşenler metalik veya oksit pul şeklindeki parçacıklardan çok daha yumuşaktır ve Şekil 3.12'de görüldüğü gibi neredeyse küreseldir.

Şekil 3.12. Tel çekme yağlayıcı ile bakır tel arasındaki kimyasal reaksiyon sonucu oluşan sabunumsu bakır çamur [16].

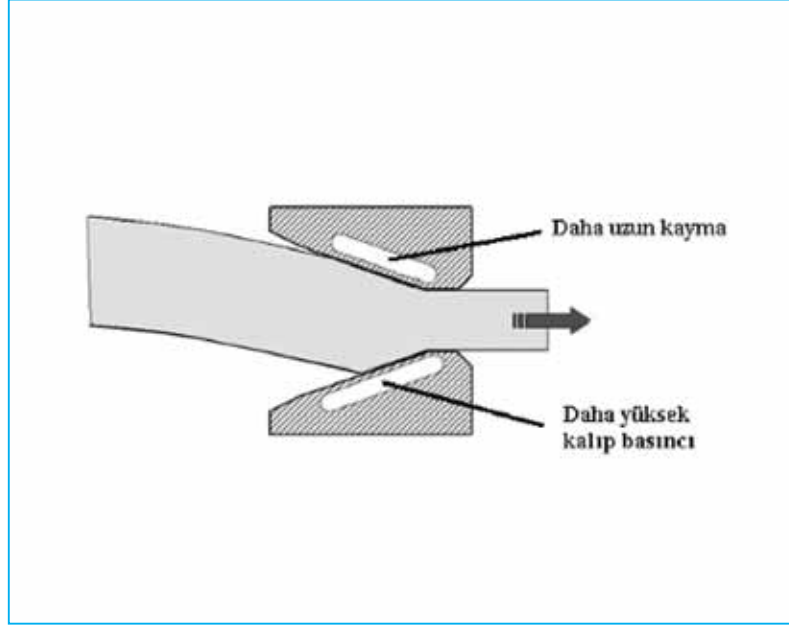
Birçok faktörden dolayı tipik tel çekme prosesi boyunca telde kalıntı gerilmeler oluşmaktadır. Kalıntı gerilim tel çevresinde homojen olarak oluşursa bunun etkisi ihmal edilebilir. Homojen kalıntı gerilimin bir kaynağı da, tel çekme boyunca yüzeyin ısınması ve bir sonraki kalıba girmeden önce soğumasıdır. Diğer taraftan, çoğu kez tel içerisinde oluşan ve toz oluşumunu hızlandıran kalıntı gerilmeler homojen değildir. Bu gerilmeler telin çekme ekseninden kaymasına ve asimetrik çekime neden olabilirler. Böyle bir telin gerçek görüntüsü Şekil 3.13'de gösterilmektedir. Asimetrik çekim telin çevresindeki herhangi bir noktada kalıp tasarımı

yapılırken tahmin edilenden çok büyük basınçlara neden olur. Şekil 3.13'te telin üst kısmı daha uzun kalıpla temas mesafesine sahiptir ve böylece bu kayma mesafesinin artışıyla toz oluşumu artar. Diğer taraftan, telin alt kısmı toz oluşumunun artmasına yol açacak olan büyük basınçlara neden olabilir.

Şekil 3.13. Asimetrik tel çekiminin kalıbın bir bölümünde daha uzun kayma mesafesi diğer bölümünde ise daha yüksek kalıp basıncına yol açmasının şematik gösterimi [16].

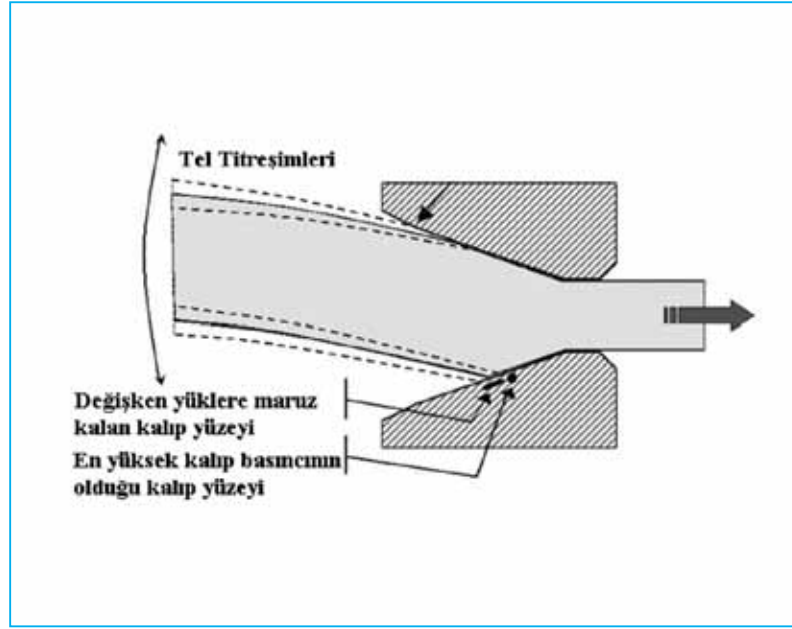
b) Kalıp bölgelerinin yorulmaya maruz kalması: Şekil 3.14'te gösterildiği gibi tel titreşimleri kalıp bölgelerini çevrimsel yükler altına sokarak kalıp aşınmasını hızlandırır. Titreşimler redüksiyon bölgesindeki aşınmış bölgelerin yerini değiştirir ve daha geniş bir aşınma yüzüğü oluşturur. Temel yorulma teorisinde, çevrimsel yükler altındaki malzemeler taşıyabileceklerinden çok daha az uygulanan yükler altında hasara uğrarlar.

c) Çok daha yüksek basınç oluşumu: Telin kalıp ile birlikte titreşmesi Şekil 3.14'te görüldüğü gibi maksimum kalıp basıncını artırır ve böylece kalıp aşınması artar. Bazen, Şekil 3.15'te görüldüğü gibi tel yüzeylerinde titreşimden kaynaklanan çapraz çizik izleri görülür. Kalıp çıkışındaki tel titreşimleri kalıp aşınması veya yağlayıcı film üzerinde önemli bir etkiye sahip olmayabilir. Fakat, kalıp çıkışında tel yüzeyinde oluşan izler bir sonraki kalıpta toz oluşumunu arttıracaktır.

Şekil 3.14. Kalıpla birlikte titreşen telin şematik görünümü [16]

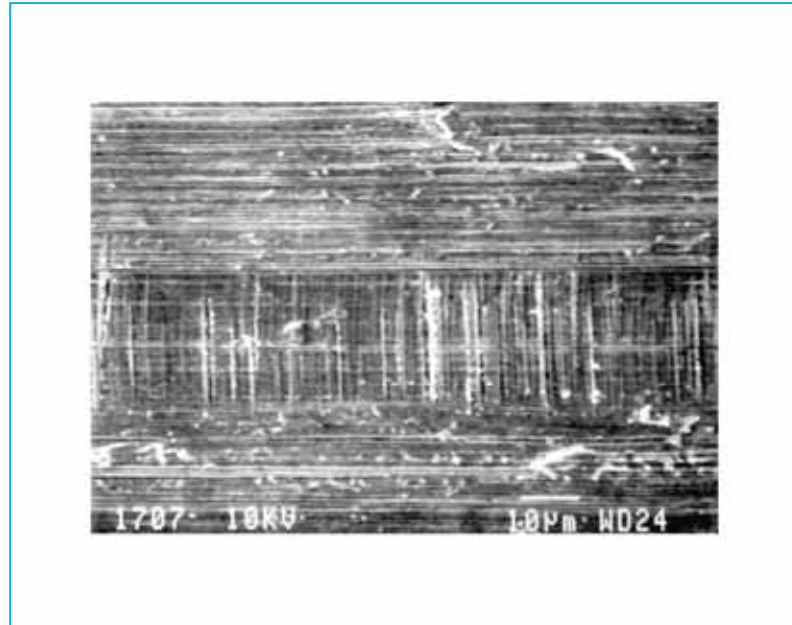
Şekil 3.15. Kalıptan çıkan telin titreşimiyle tel yüzeyinde oluşan çapraz çizik izleri [16]

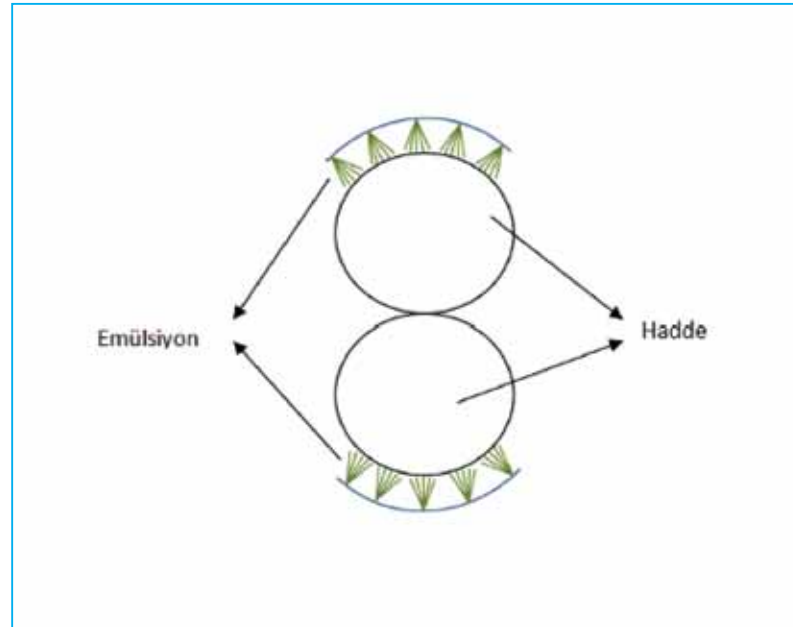
Şekil 3.16. Haddeme işlemi esnasında hadde yüzeylerinin emülsiyon ile temizlenmesinin şematik görünümü

Hadde istasyonlarında karşılıklı iki hadde rölesi arasında belirli oranda boşluk bırakılır. Buna "GAP boşluğu" denir. GAP boşluğu artarsa ezim (haddeleme) oranı azalır. GAP boşluğu az olursa hadde yüzeylerinde tufal birikmesi meydana gelir. Hadde işlemi esnasında hadde yüzeylerine emülsiyon püskürten sistemin şematik görünümü Şekil 3.16'da gösterilmektedir.

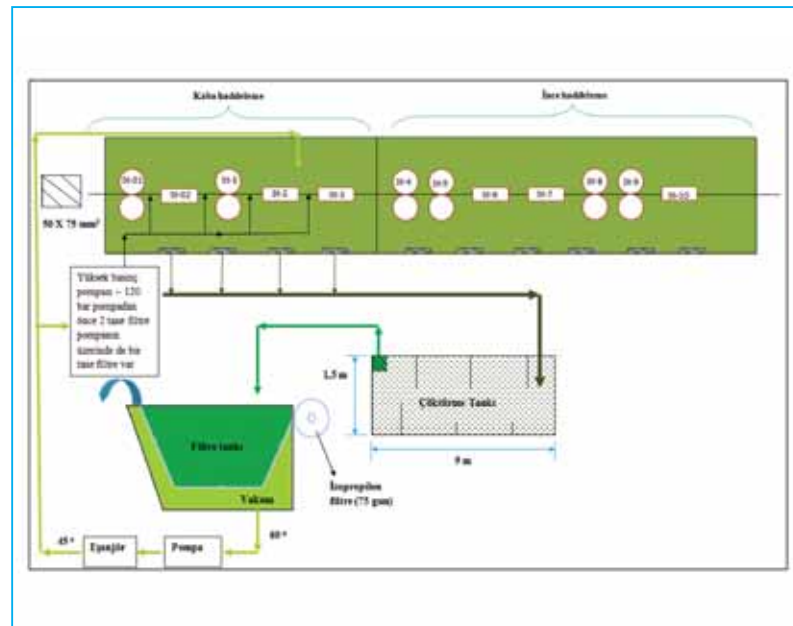
Şekil 3.17. Hadde-Emülsiyon sisteminin şematik gösterimi

Her bir hadde rölesinin etrafında hadde yüzeylerini soğutan, temizleyen, bara ile arasındaki sürtünmeyi azaltan emülsiyon nozülleri (12 x 2 = 24 adet emülsiyon manifoldu) bulunur. Hadde emülsiyon sisteminin şematik bir gösterimi Şekil 3.17'de görülmektedir.

St-01/02, St-02/1, St-1/2 ve St-2/3 arasında ezim (haddeme) yönüne dik eksende açığa çıkan (parçalanmış) bakır oksit yüksek basınçlı emülsiyon püskürtülerek (~ 120 bar) temizlenir.

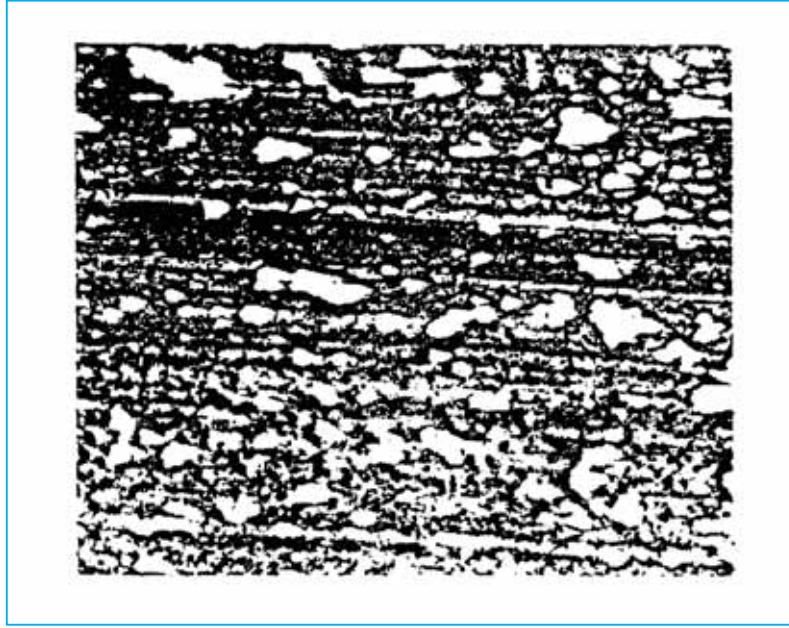
Şekil 3.18. Kalıp yüzeyine yapışmış olan tozlar [24]

Dekapaj işlemi önemli bir bakır ve bakır oksit tozu kaynağıdır. Sıcak haddelenmiş filmaşin üzerindeki oksit tabakası çoğunlukla kuprittir (Cu_2O). Sülfürik asitte dekapaj, bakırın filmaşinin üzerinde biriken bir toz haline gelmesini sağlar. Bu, tozlanmanın tek kaynağı değildir ayrıca kayan çekim kasnağı da bunun sebeplerinden biridir. Emülsiyon bir sınır tabakası halinde yağlayıcı film oluşturarak sürtünmeyi azaltır. Bu özellikle çekme kalıbındaki mikro boşluk bölgelerindeki yerel metal-metal temasını engellemek için yeterli değildir ve bu bakırın ufacık parçacıklar haline gelmesine neden olur. Şekil 3.18'de kalıp üzerine yapışmış tozlar görülmektedir.

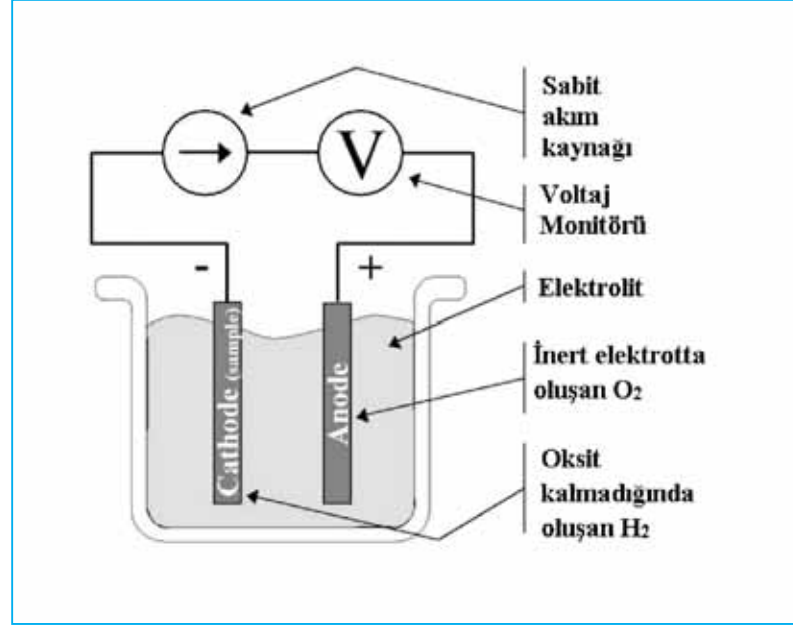
Şekil 3.19. Yüzeysel oksit kalınlığını ölçmek için kullanılan tipik bir yük ölçümsel azalma sisteminin şematik görünümü [27].

Yük ölçümsel test yöntemi, test edilecek olan numunenin (-) katot ve bir inert metalin anot olduğu elektrolitik bir hücre gerektirir. Tipik bir test düzeneği Şekil 3.19'da gösterilmektedir.

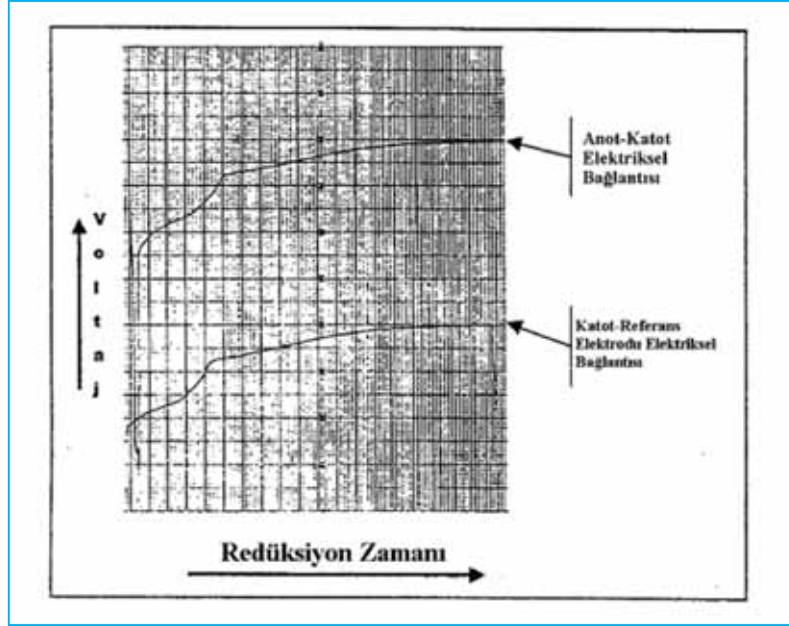
Şekil 3.20. Anottan katoda ve katottan anoda düşen voltaj arasındaki bağıntıyı gösteren grafik[27]

Anottan katoda doğru bir akım uygulanmaktadır ve voltaj ve zaman eğrilerini çizmek için bir grafik kaydedici kullanılmaktadır. Bu grafikte hem katot hem de bir referans anoduna veya anottan katoda düşen voltaj kayıt edilebilir. Bu bağıntıları gösteren eğriler Şekil 3.20'de gösterilmektedir.

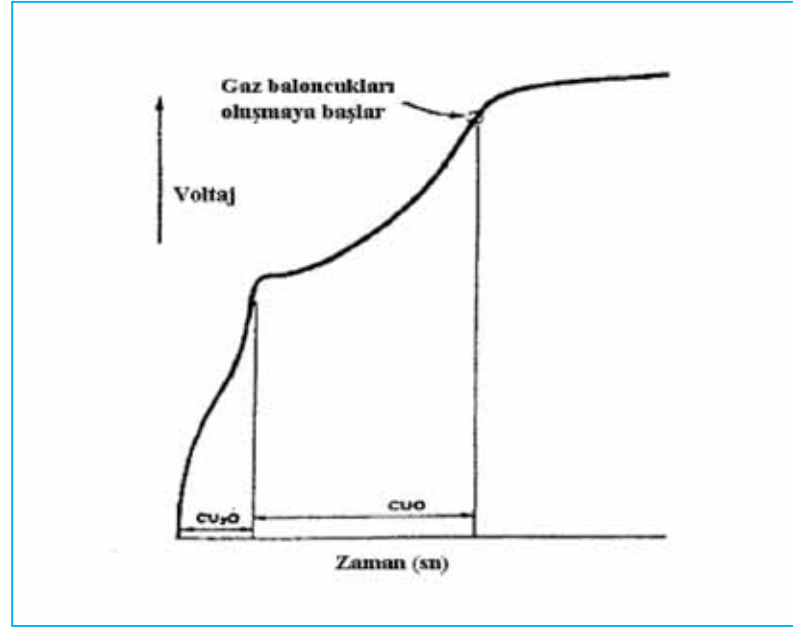
Şekil 3.21. Cu_2O ve CuO miktarlarını belirlemek için kullanılan grafik [27]

Voltaj-zaman eğrilerinden Cu_2O ve CuO 'nun redüklenmesi için gereken zamanı belirlemek için kullanılan iki farklı metot Şekil 3.21'de gösterilmektedir.

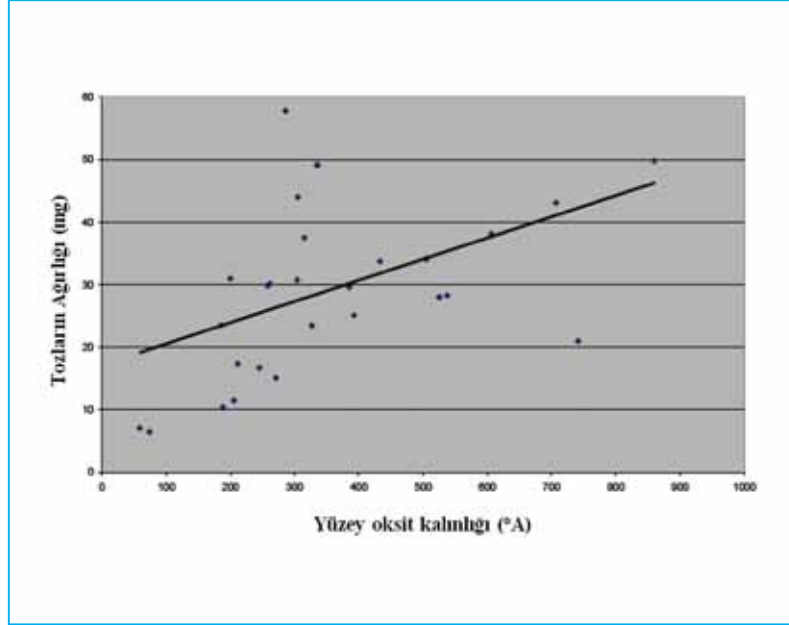
Şekil 3.22. Asitle dekapaj yapılmış, alkolle temizlenmiş ve tıraşlanmış bakır filmaşın numunelerinin toz potansiyeli testi sonuçları [16].

Baker ve Pops tarafından tozlanma konusundaki yeni bir test metodu olan toz potansiyeli test yöntemi kullanılarak yapılmış başka bir çalışmada tozlanma miktarı ile oksit kalınlığı arasındaki ilişki araştırılmış ve bulunan sonuçlar Şekil 3.22'de gösterilmektedir [16].

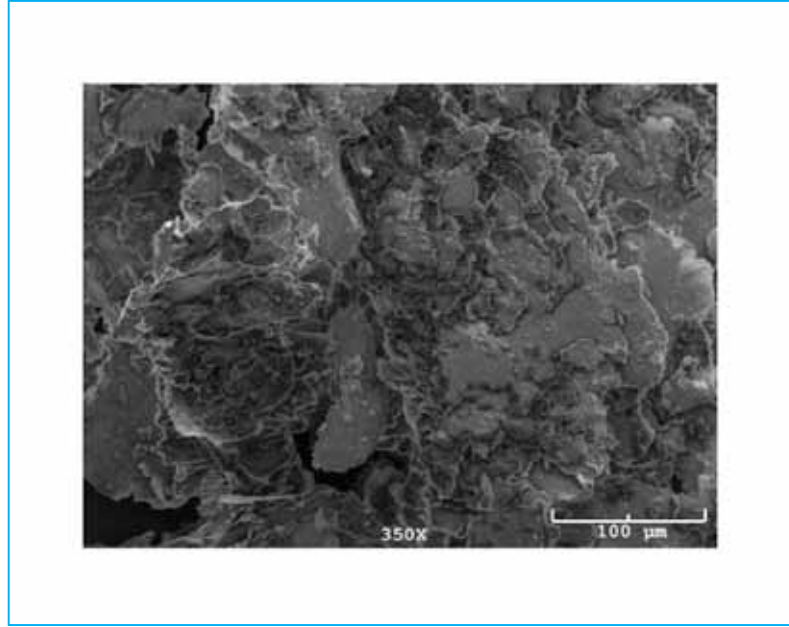
Şekil 5.1. Emülsiyon filtresinden alınan tozların taramalı elektron mikroskobu (SEM) resmi

Tel çekme makinesinin emülsiyon filtresinden alınan ve filmaşinlere burma testi yapılarak biriktirilen tozların Taramalı Elektron Mikroskobu (SEM) çalışması sonrası elde edilen farklı büyütmelerdeki SEM resimleri Şekil 5.1'den Şekil 5.4'e kadar verilmiştir. Tozlar düzensiz şekillerde ve boyutlardadır. Tel çekme işlemi esnasında oluşan bu tozların şekli ve görünümü Bölüm 3'te belirtilen delaminasyon aşınması sonucu oluşan tozlara benzemektedir. Bu nedenle bu tozların delaminasyon sonucu oluşan tozlar olduğu kanaatine varılmıştır.

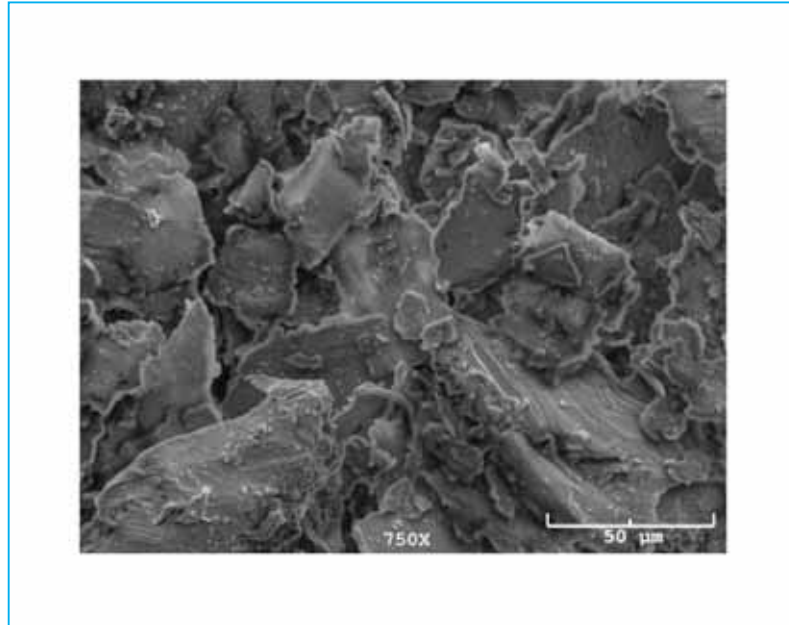
Şekil 5.2. Tel çekme işlemi esnasında delaminasyon aşınması nedeniyle oluşan ve emülsiyon filtresinden alınan tozların taramalı elektron mikroskobu (SEM) resmi

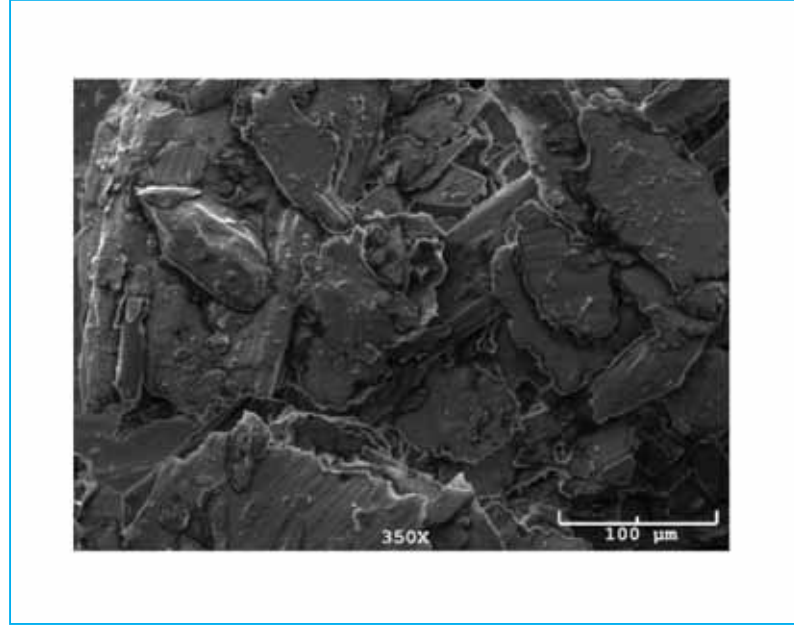
Şekil 5.3. Tel çekme işlemi esnasında delaminasyon aşınması nedeniyle oluşan ve tel çekme makinesinden alınan tozların taramalı elektron mikroskobu (SEM) resmi

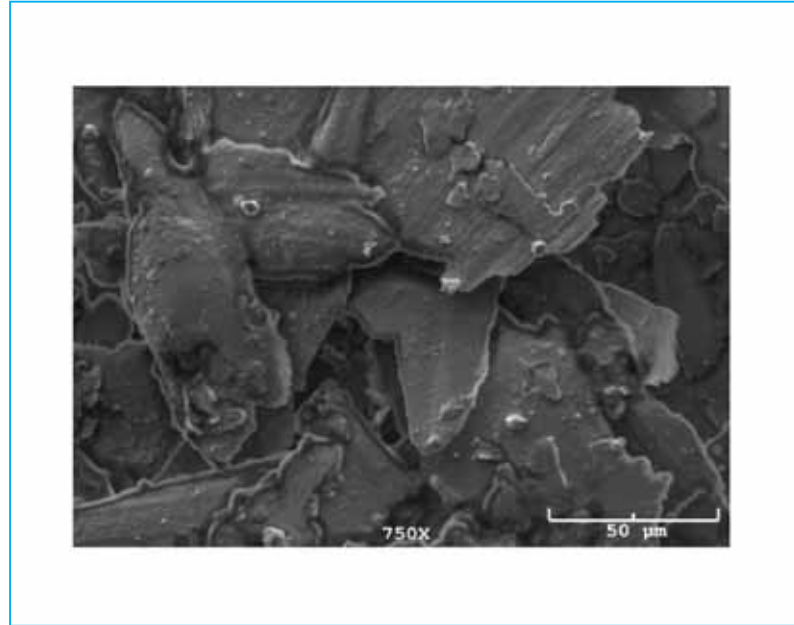
Şekil 5.4. Tel çekme işlemi esnasında delaminasyon nedeniyle oluşmuş, tel çekme makinesinin içinden alınan tozların taramalı elektron mikroskobu (SEM) resmi

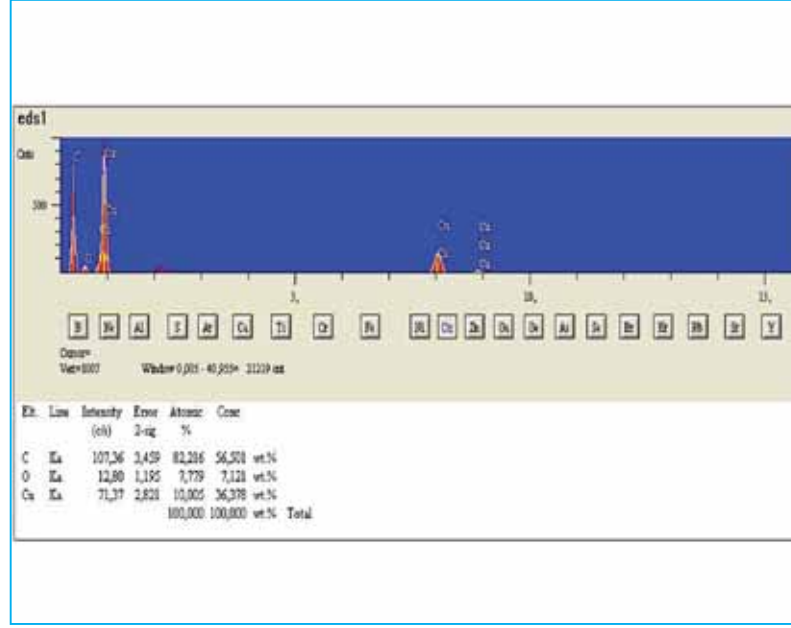
Şekil 5.5. Emülsiyon filtresinden alınan tozların taramalı elektron mikroskobu (SEM) ile EDS analizi sonuçları

Numunelerin SEM ile yapılan EDS analizi sonuçları Şekil 5.5 ve 5.6'da gösterilmektedir. Buradan tozların bakır ve bir miktar oksit içerdiği ve belirlenebilir miktarda yabancı element içermediği görülmüştür. EDS paternindeki karbon piki, SEM analizi için tozların karbon kaplanması nedeniyle ortaya çıkmıştır.

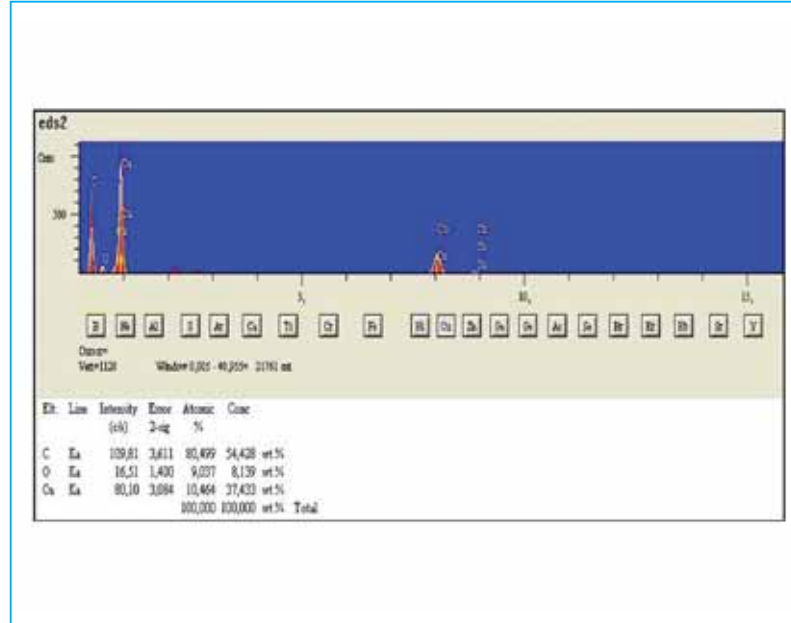
Şekil 5.6. Tel ekme makinesinin iinden alınan tozların taramalı elektron mikroskobu ile yapılan EDS analizi sonuçları

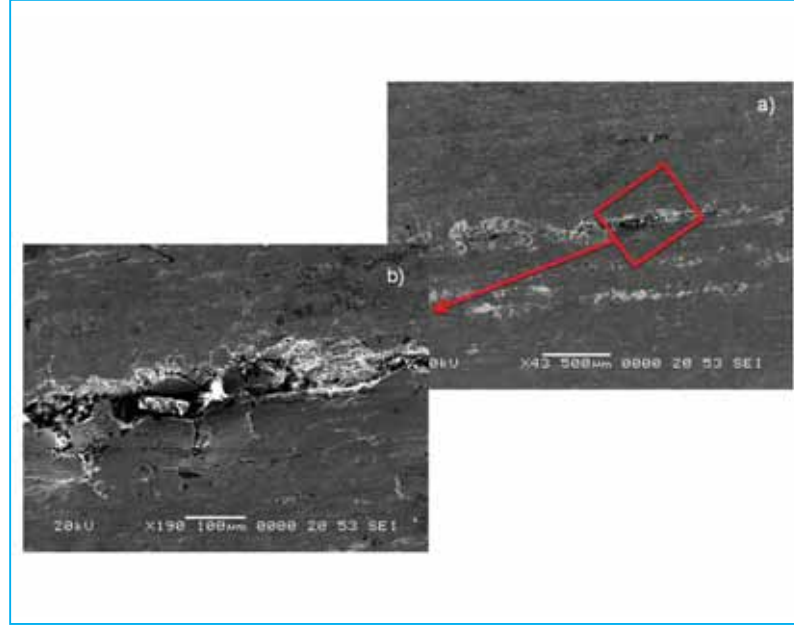
Şekil 5.7. Burma testi uygulanmış filmaşın yüzeyinin SEM görüntüsü

Filmaşın numunelerine burma ile tozlanma testi yapıldıktan sonra yüzeylerinden SEM görüntüleri alınmıştır. SEM görüntüleri Şekil 5.7 ve Şekil 5.8'de gösterilmektedir.

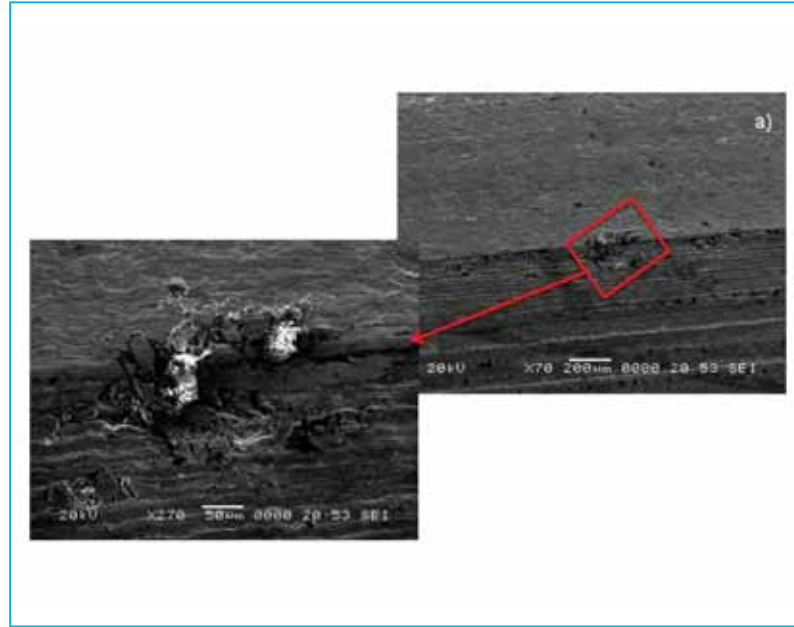
Şekil 5.8. Burma testi uygulanmış filmaşın yüzeyinin ve yüzeydeki oksit bölgesinin SEM görüntüsü
