İstanbul Sanayi Odası - İstanbul Teknik Üniversitesi
Doktora / Yüksek Lisans
Tezlerine Sanayi Desteği Projesi

BAKIR TEL ÜRETİMİNDE TOZLANMA

Bakır Tel Üretiminde Tozlanma

Kısaltılmış Yüksek Lisans Tezi

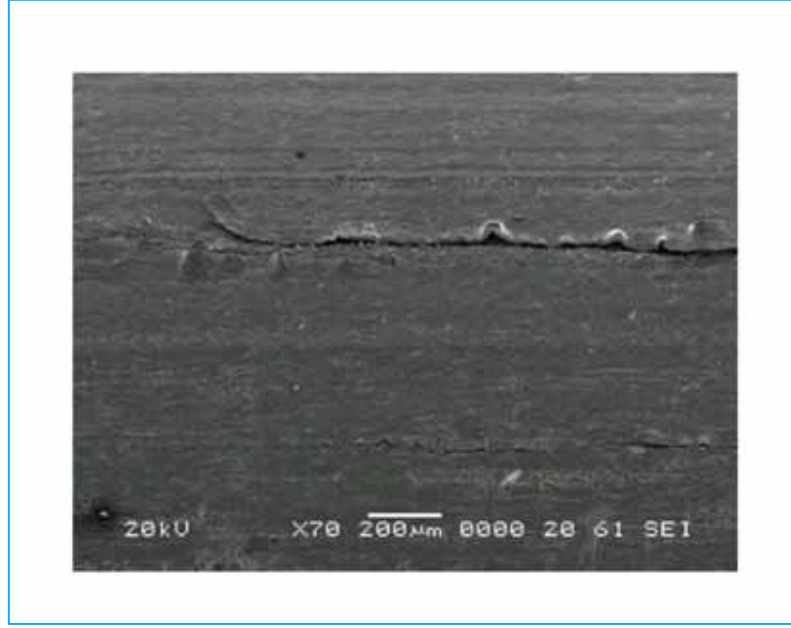
Şekil 5.9. Burma testi uygulanmış filmaşın yüzeyinin SEM görüntüsü

İncelenen başka bir filmaşın numunesinin tozlanma testi sonrası numune yüzeyinin SEM görüntüsü Şekil 5.9 ve 5.10'da gösterilmektedir.

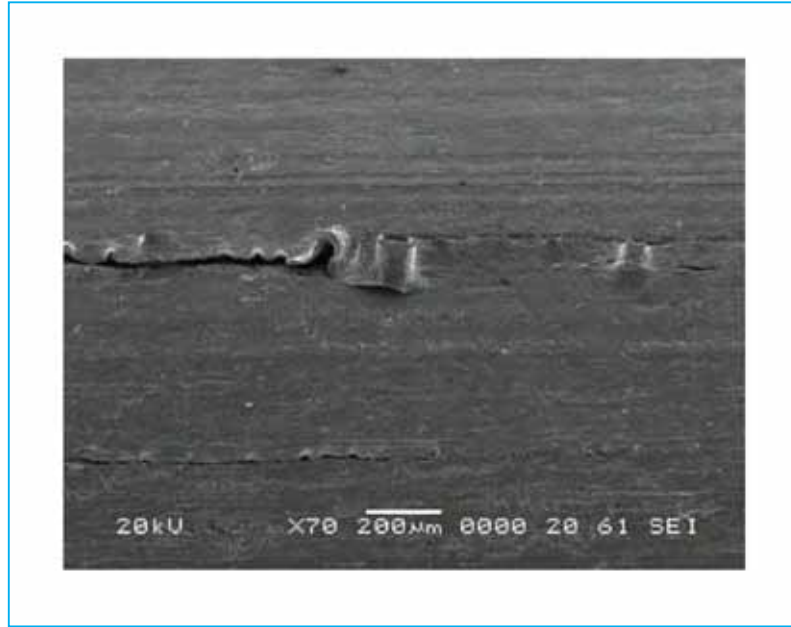
Şekil 5.10. Burma testi sonrası filmaşın yüzeyinin SEM görüntüsü

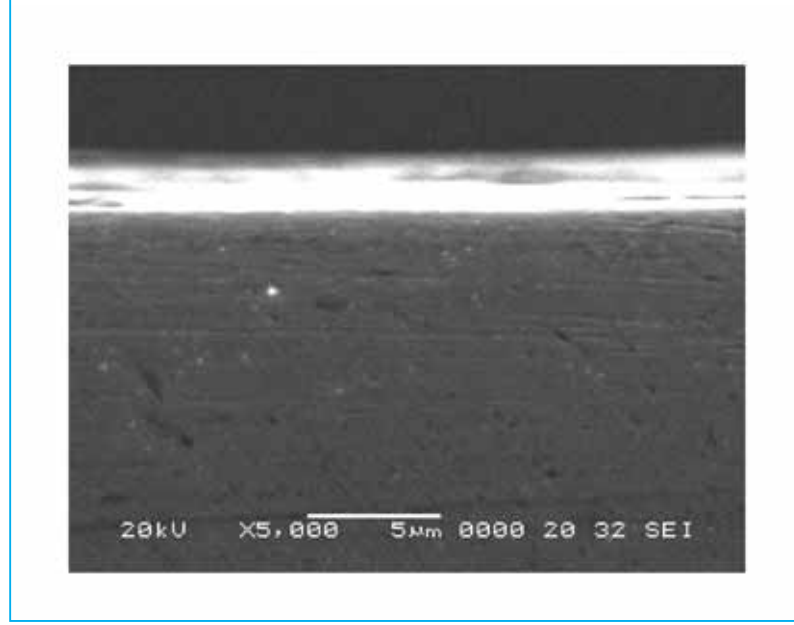
Şekil 5.11. Bir filmaşının haddeleme yönüne paralel kesitte SEM görüntüsü

Haddeleme yönüne paralel kesitte parlatılmış bir filmaşın numunesinin SEM görüntüsü Şekil 5.11'de gösterilmektedir.

Filmaşının haddeleme yönüne paralel kesitte yapılan SEM çalışmasında oksit tabakasının çok ince olması sebebiyle çekilen resimlerde oksit tabakası görünmemektedir.

Şekil 5.11 'de SEM resmi gösterilen numuneye çizgisel EDS analizi yapılarak yüzeyden merkeze doğru oksijenin değişimi saptanmaya çalışılmıştır. Yapılan Çizgisel EDS taraması Şekil 5.12'de gösterilmektedir.

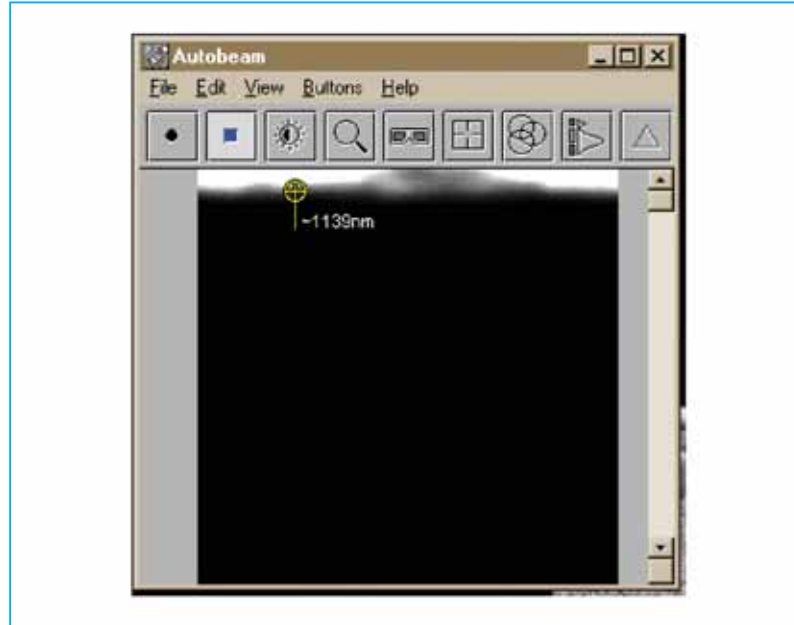
Şekil 5.12. Filmaşın numunesinin yüzeyinden içeriye yapılan Çizgisel EDS taraması

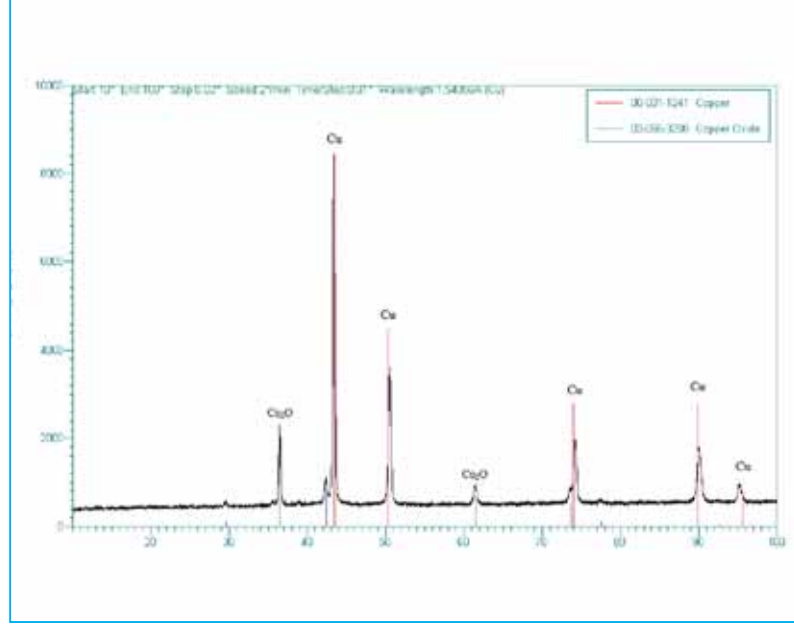
Şekil 5.15. Burma testi esnasında filmaşın yüzeyinden dökülen tozlara uygulanan X-ışınları difraksiyonu (XRD) analizi sonuçları

Burma testi esnasında bakır filmaşın yüzeyinden dökülen toz partiküllerinin X-ışınları difraksiyonu analizi yapılmıştır. Yapılan x-ışınları difraksiyonu (XRD) analizi Şekil 5.15'te gösterilmektedir.

Şekil 5.15'deki XRD analizi grafiğinden de anlaşıldığı gibi burma testi esnasında dökülen tozların bakır ve Cu_2O olduğu görülmüştür. Böylece tozlanmanın sebebinin filmaşın yüzeyindeki oksit tabakası olduğu belirlenmiştir ve bu sonuç literatürlerle uyum içindedir.

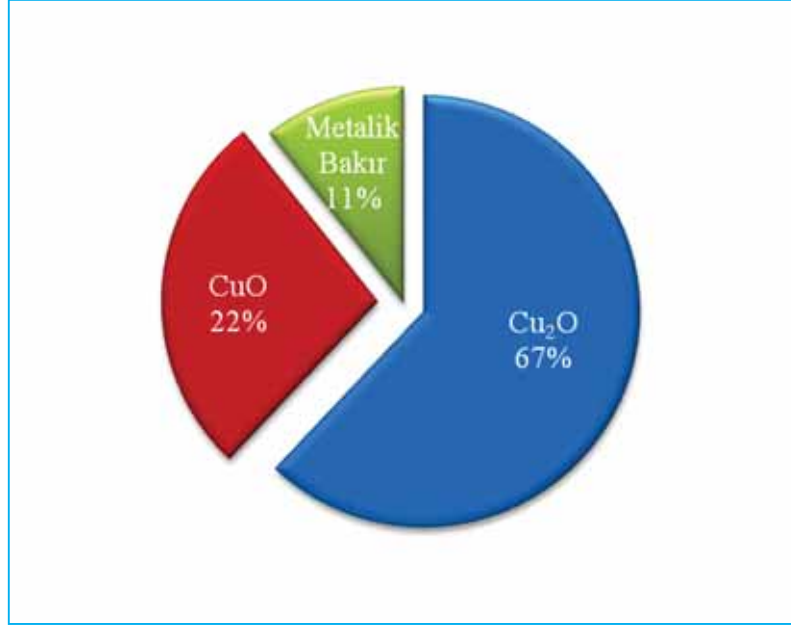
Şekil 5.16. Burma testi sonrası 1 numaralı filmaşın kangalından alınan numunelerin yüzeyinden dökülen tozlara yapılan kimyasal analiz sonucu

Burma testi sonrası filmaşın yüzeyinden dökülen tozlara yapılan kimyasal analizlerin sonuçları Şekil 5.16 ve 5.17'de gösterilmiştir. Kimyasal analiz sonuçları göstermektedir ki 8 mm'lik bakır filmaşınların burma testi esnasında yüzeylerinde ortaya çıkan tozların yaklaşık olarak ~%90 lık bir bölümü bakır oksittir. Bu sonuçlardan da anlaşılabacağı gibi bakır filmaşınların yüzeyinde ortaya çıkan tozlanma sorununun temel nedenlerinden biri sürekli döküm esnasında bara yüzeyinde oluşan oksit tabakasıdır.

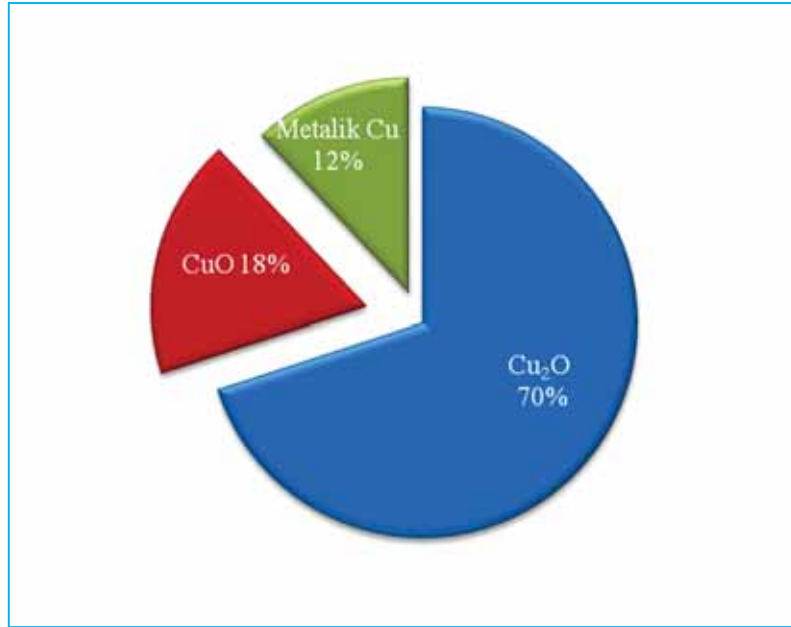
Şekil 5.17. Burma testi sonrası 2 numaralı filmaşın kangalından alınan numunelerin yüzeyinden dökülen tozlara yapılan kimyasal analiz sonucu

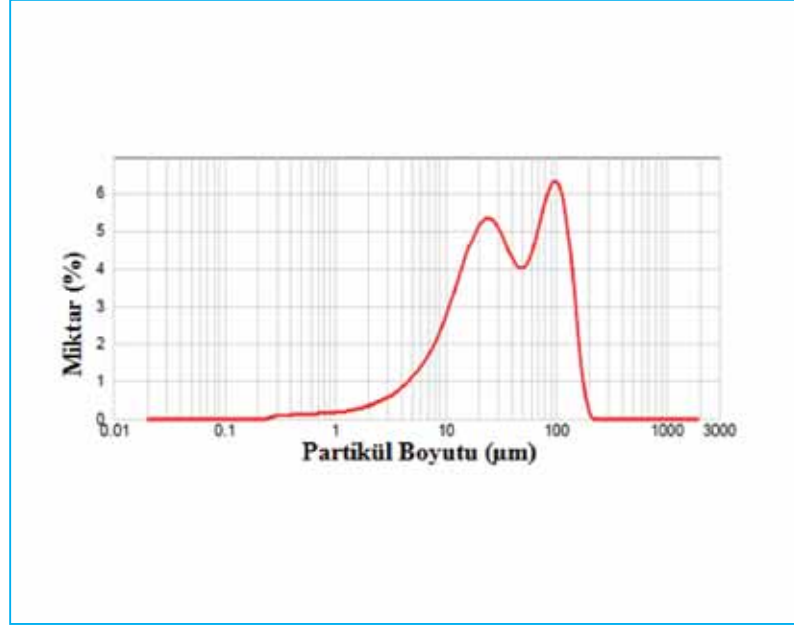
Şekil 5.18. Emülsiyon filtresinden alınan tozların partikül boyutu analizi sonuçları

Emülsiyon filtresinden alınan numunelerin partikül boyutu analizi çalışması sonrası elde edilen sonuçlar Şekil 5.18'de gösterilmektedir. Tozlar esas olarak ~ 20 µm ve 100 µm olmak üzere iki farklı boyutta oldukları tespit edilmiştir.

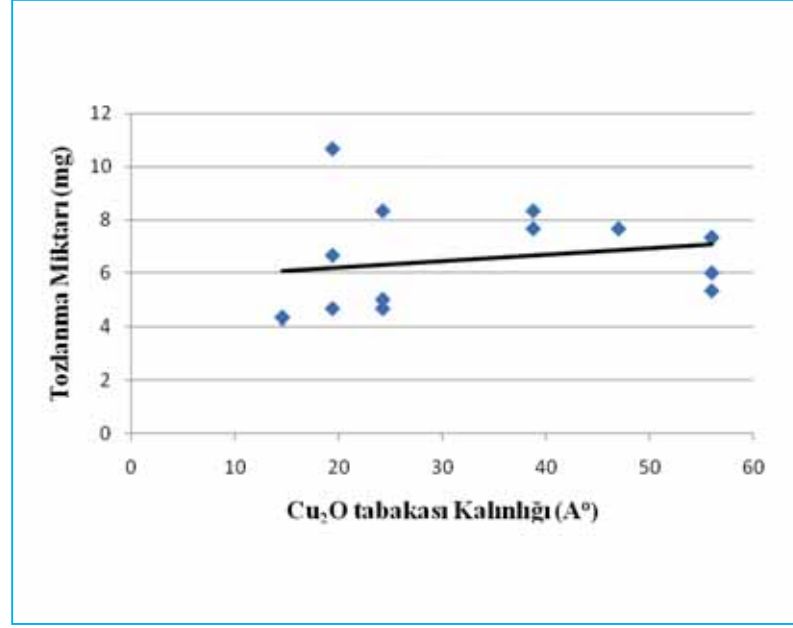
Şekil 5.21. ASTM B-49 standardına göre hesaplanmış Cu₂O tabakası kalınlığı ile tozlanma miktarı arasındaki ilişki

ASTM B-49 standardına gre ilk olarak Cu₂O redklenmekte ve ikinci olarak ta CuO redklenmektedir[31]. Cu₂O tabakasının kalınlıėı ASTM B-49 standardına gre hesaplandıėında elde edilen grafik řekil 5.21'de gsterilmektedir.

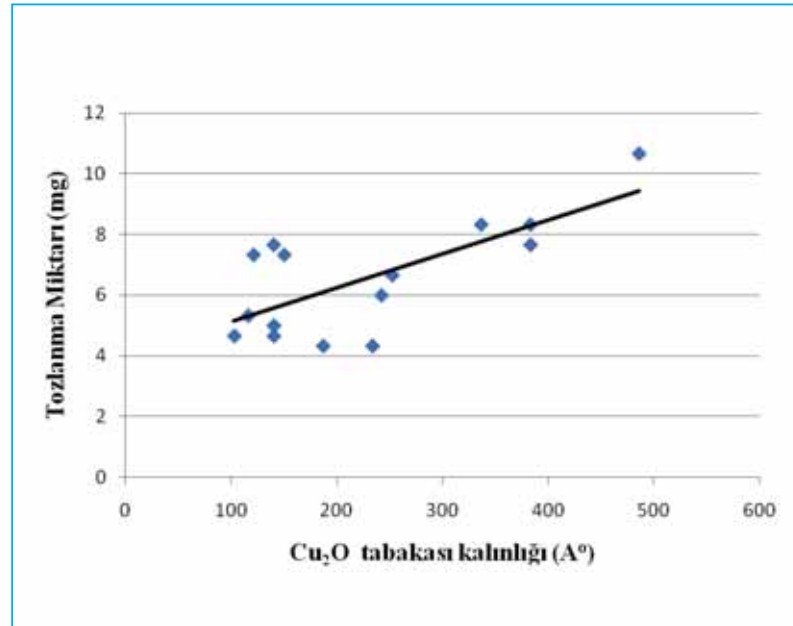
Şekil 5.22. Yüzey oksit tabakası kalınlığı ölçümü sırasında meydana gelen reaksiyonların sırasının ters olması durumunda Cu₂O tabakası ile tozlanma miktarı arasındaki ilişki

Son yıllarda yapılmış bazı çalışmalar bu durumun tam aksini iddia etmektedir [11-12]. Deneysel çalışmalar boyunca yapılan analizler (XRD ve kimyasal çözündürme analizleri), oluşan tozların büyük bir çoğunluğunun Cu₂O olduğunu göstermektedir. Bu durumda Cu₂O tabakası kalınlığının CuO tabakası kalınlığından daha fazla olması dolayısıyla, Cu₂O miktarının artmasıyla tozlanma miktarının da artması beklenmektedir. Buna göre, ilk olarak redüklenenin CuO ve ikinci redüklenenin de Cu₂O olduğu kabul edilir ve ona göre yüzey oksit kalınlıkları hesaplanır ise Şekil 5.22'teki grafik elde edilmektedir.

Şekil 5.22'deki elde edilen grafik, ASTM B-49 standardında kabul edilenin aksine ilk olarak redüklenen tabakanın CuO (ilk reaksiyon daha kısa sürdüğü için CuO tabakası kalınlığı daha az çıkmaktadır) ve ikinci olarak redüklenen tabakanın daha kalın olan Cu₂O tabakası (redüklenme süresi ilkinde göre çok daha uzun) olduğunu ispatlar niteliktedir.

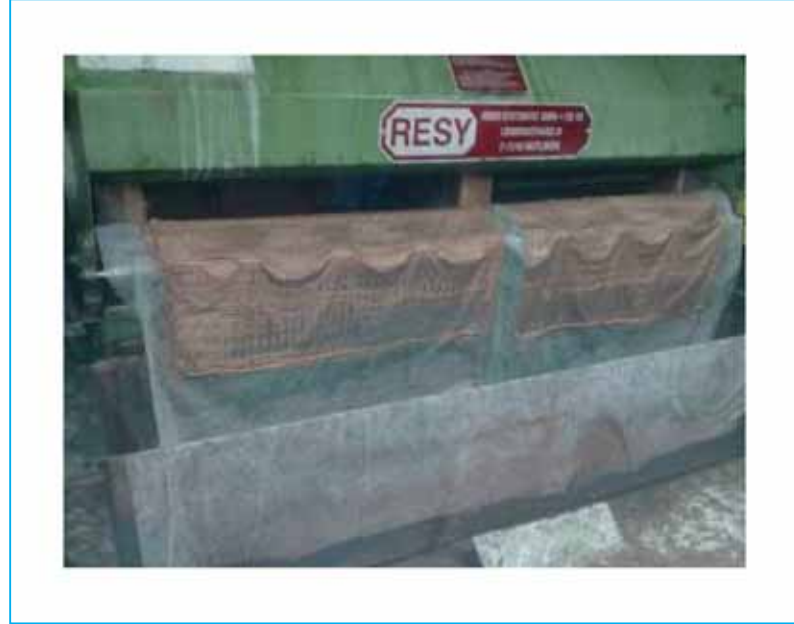
Şekil 5.23. Çok telli çekim makinelerinde kullanılan emülsiyon filtre sisteminin görüntüsü

Sarkuysan Elektrolitik Bakır Sanayii ve Tic. A.Ş.'nin çok telli çekim makinelerinden biri kullanılarak giriş malzemesinin toz miktarı üzerindeki etkisini incelemek amacıyla giriş malzemesi olarak oksijensiz bakır (OF) ve oksijenli bakır (ETP) bakır kullanılmıştır. Yaklaşık olarak 125'er ton malzeme çekilmiş ve emülsiyon sisteminin filtreleri toplanmış (Şekil 5.23) ve bu filtreler yaklaşık olarak 5 gün boyunca kurutulmuş ve içerdikleri emülsiyon olabildiğince giderilmeye çalışılmıştır. Bu işlemlerden sonra elde edilen filtrelerin ağırlıkları ölçülerek giriş malzemesinin tozlanma miktarı üzerindeki etkisinin belirlenmesine çalışılmıştır. Aynı işlemler 40'ar ton malzeme kullanılarak tekrarlanmıştır. Bu denemeler sonucu elde edilen sonuçlar Tablo 5.3'te verilmektedir. Yapılan ölçümler sonucunda OF bakır çekimlerinde filtre ağırlıkları ETP bakır çekimlerindeki filtre ağırlıklarından az da olsa fazla bulunmuştur.

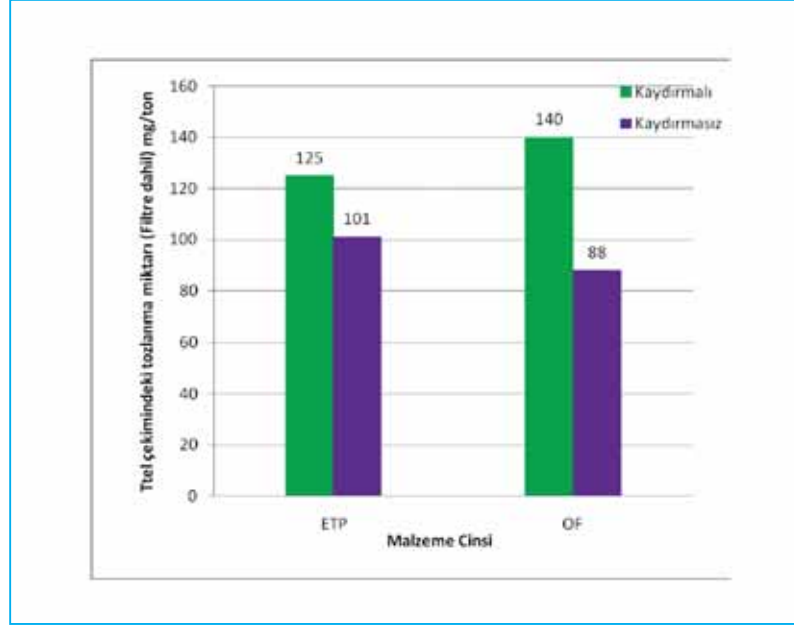
Şekil 5.25. Kullanılan malzemelerin makine tiplerine göre tozlanma miktarları.

Şekil 5.25'teki verilerden görüldüğü kadarıyla OF malzemenin kaydırmaz makede çekilmesi durumunda ETP'ye nazaran tozlanma miktarında çok ciddi bir azalma olduğu görülmüştür. Bu sonuç bize OF malzemenin kaydırmaz makede çekilmesi durumunda tozlanmada ciddi azalma olacağını göstermektedir.

GiriŐ malzemesinin kullanılan makine tipine gze tozlanma zzerindeki etkilerini gzeleyen grafik Őekil 5.25'te gzelelmiiŐtir.
